ANALISA KEGAGALAN PADA DRILL PIPE DI RIG PDSI D1500/53
Anggoro Tri Prakoso¹, Suhardan², Ozkar F. Homzah^{3*}, Sofwan Hariadi⁴

ABSTRAK

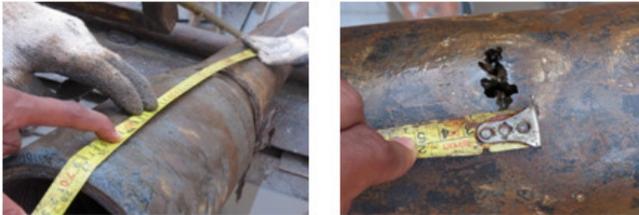
Kegagalan karena *fatigue* sering terjadi pada drill pipe tube dan koneksi kegagalan karena sangat jarang terjadi pada tool joint. Pada gambar 1, merupakan lokasi kegagalan fatigue terjadi di area sekitar internal upset, sekitar 16-24 inch dari pin atau box end, dan disekitar slip area.

Gambar 1. Lokasi patahan pipa bor di Rig PDSI D1500/53

Pada tanggal 03 Mei 2017 di rig PDSI D1500/53 terjadi insiden putusnya pipa bor pada saat operasi pengeboran di sumur WGT 001 dengan parameter pengeboran meliputi: 100-110 RPM, 680-705 GPM, 1450-1680 Psi, 11.000-13.700 lb.ft, kedalaman 2323-2664 meter. Pada saat bor dikedalaman 2464 meter terjadi *pressure drop* pompa dari 1680 ke 760 Psi, Torsi turun dari 12.700 ft.lb ke 6500 ft.lb, hal ini terjadi akibat string atau telah putus sepanjang 108 meter dari bottom.

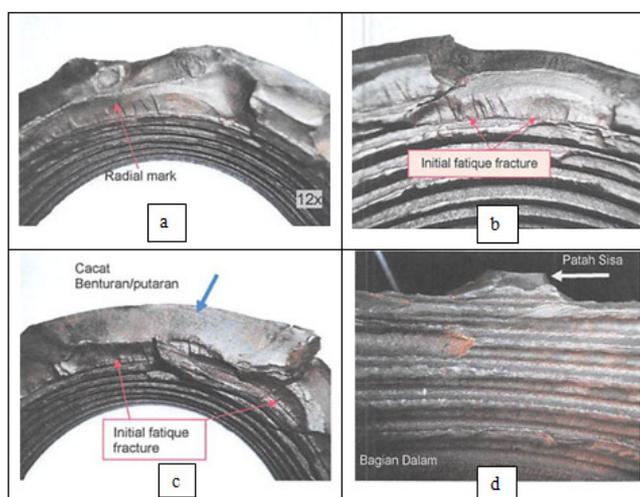
Gambar 4. Hasil pemeriksaan dengan fraktografi

Pemeriksaan dengan fraktografi diilustrasikan gambar 4, pada gambar 4(a) dengan perbesaran makro memperlihatkan adanya *radial marks* yang menjadi salah satu ciri ciri permukaan patahan akibat material yang mengalami *fatigue*. Dan awal patahan dimulai dari bagian dalam pipa bor tepatnya pada bagian ulir. Gambar 4(b) terlihat adanya *initial fatigue fracture* dan *radial marks*. Gambar (c), ditunjukkan dengan tanda panah warna merah adalah *initial fatigue fracture*, kemudian penjalaran patahan lelah terjadi hingga $\frac{3}{4}$ bagian dari tebal pipa, kemudian sisanya adalah patah sisa atau disebut juga *residual fracture area* terjadi akibat dari awal retakan yang sudah terbentuk, sehingga menghasilkan penampakan seperti pada tanda panah warna biru. Penampang tersebut terbentuk oleh putaran pipa saat terjadi putus. Lalu gambar (d) menunjukkan patah sisa sebagai akibat patahan pipa bor.

Dari hasil penelitian ini mengenai analisa kegagalan, dari specimen pipa bor yang telah diuji, yaitu ditemukan *radial marks* dan *beach marks* sehingga dapat ditarik kesimpulan bahwa *drill pipe* telah mengalami kondisi lelah atau *fatigue*. Lalu pada pengujian kekerasan dan uji tarik dianalisa bahwa sudah melewati batas normal spesifikasi standar PMC sour SS105. Dikarenakan perubahan struktur mikro karena sudah mengalami deformasi plastis sehingga mengalami strain hardening.

1. Perlu melakukan penyimpanan pipa bor pada saat tidak digunakan tidak terpapar langsung dengan kondisi lingkungan yang menyebabkan korosi.
2. Pada saat operasional sebelum dan sesudah pekerjaan dilakukan pengecekan dan pembersihan pipa bor dengan air bersih.
3. Pada saat operasi penggunaan diperhatikan torsi yang sesuai spesifikasi pada saat sambung pipa, selalu cek kondisi ulir pada saat akan sambung pipa baik pada ulir dalam dan luarnya (*pin* dan *box*) dan melakukan inspeksi rutin pipa bor sesuai standar API DS1.

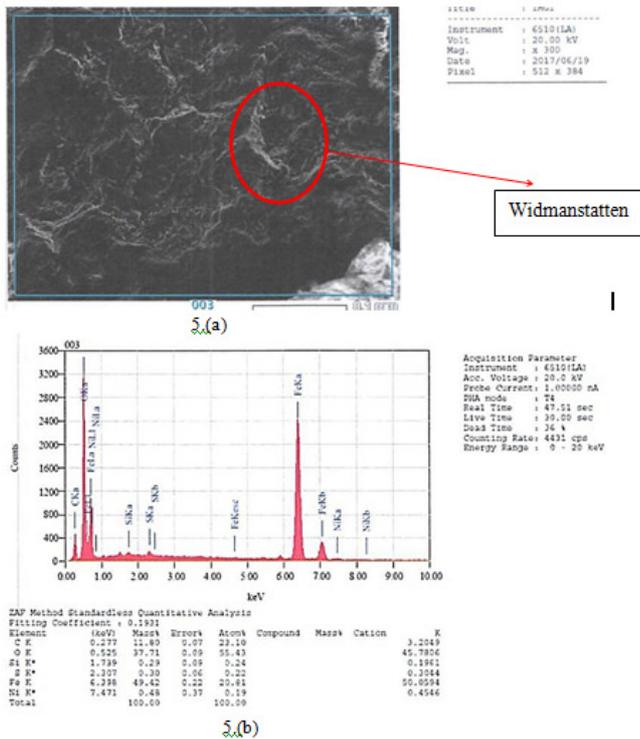
Gambar 5. Hasil SEM dan EDX Permukaan Dalam spesimen

Gambar 5, menunjukkan hasil pengujian dengan menggunakan SEM dan EDX pada permukaan spesimen didapatkan nilai C K (karbon, kalium) dengan massa 42,46% jumlah atom mencapai 64,49. Unsur dominan yang lain yaitu Fe K (besi, kalium) dengan massa 29,01% jumlah atom 9,48. Unsur Oksigen juga cukup banyak dengan massa 19,39% dengan atom sebesar 22,10.

Pada pengujian SEM dan EDX pada bagian dalam ulir didapatkan nilai C K (karbon, kalium) dengan massa 11,80% jumlah atom mencapai 23,10. Unsur dominan yang lain yaitu Fe K (besi, kalium) dengan massa 49,42% jumlah atom 20,81. Unsur Oksigen juga cukup banyak dengan massa 37,71% dengan atom sebesar 55,43.

Hasil pengujian mendapatkan bahwa unsur oksigen sebagai pemicu terjadinya korosi ditemukan dalam benda uji. Hal tersebut dapat terjadi pada saat penyimpanan drillpipe, terpapar dengan lingkungan yang sangat memungkinkan terjadinya korosi, dikarenakan pada saat *drill pipe* tidak digunakan biasanya disimpan pada ruang terbuka, pada saat selesai digunakan sering kali tidak dilakukan flushing pembersihan dari sisa lumpur pengeboran. Unsur Oksigen yang dominan terlihat pada ulir bagian dalam pipa yang pada pengujian fraktografi ditemukan beberapa titik *initial fracture area*.

Dan hasil pengujian menggunakan SEM dan EDX menunjukkan adanya deposit oksigen yang dapat memicu timbulnya oksidasi sehingga mengakibatkan *fatigue corrosion*. Pada uji SEM juga ditemukan *widmanstatten structure* pada sisi dalam atau pada salah satu *initial fracture area* dikarenakan adanya konsentrasi panas berlebih karena lambatnya pendinginan akibat adanya deposit yang menempel pada titik awal patahan, sehingga menyebabkan *overheating* dan kemudian mengalami retak.
