STUDI ANALISA KEGAGALAN MIX FEED COIL

Harius¹⁾ Suhardan²⁾

Program Studi Teknik Mesin Fakultas Teknik Universitas Tridianti Palembang

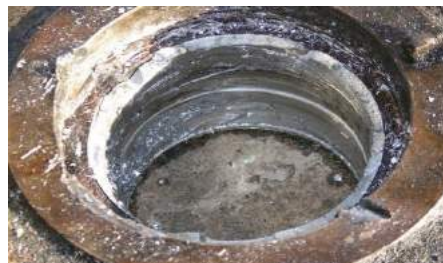
Gambar 2. Linear Poros yang aus karena kurangnya perawatan pelumas

Kegiatan perawatan ini sangat penting untuk menghindari kegagalan pada waktu operasi. Suatu peralatan yang tidak pernah dibersihkan dapat gagal karena korosi atau macet pada waktu dioperasikan. Dengan kegiatan perawatan yang terencana, maka setiap kondisi yang menimbulkan kerusakan dapat dihindarkan dan komponen yang mengalami kerusakan yang kecil dapat diusahakan untuk diperbaiki. Salah satu kegiatan yang penting dalam ruang lingkup perawatan ini adalah pemeriksaan, hal ini bertujuan untuk mengetahui keadaan atau kondisi dari suatu komponen. Contoh dari kegagalan karena kesalahan perawatan ini dapat dilihat pada gambar 2.

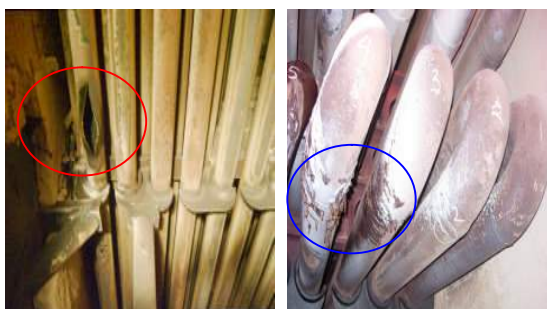
Gambar 3. Koil Mixed Feed Yang Pecah

Mixed Feed Coil yang pecah/ rupture seperti yang terlihat pada gambar di atas, mengalami pecah memanjang dan pecah pada bagian bawah *Return Bend*.

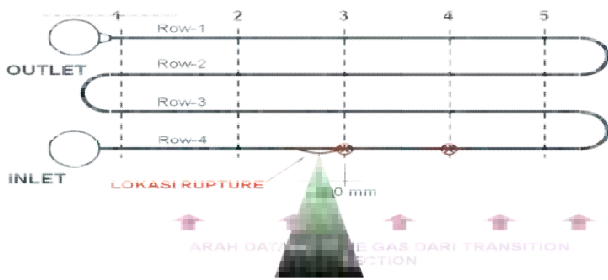
Gambar 5. Skema Mixed Feed Coil

285⁰C menjadi 459⁰ C pada tekanan 38 kg/cm². *Mixed Feed Coil* terdiri atas 36 tube disusun horizontal dalam 4 baris (row), setiap

barisnya terdiri atas 9 tube. Campuran gas steam masuk melalui *inlet header* yang terletak di baris paling bawah, kemudian mengalir coil dan keluar melalui *outlet header* yang berada di bagian atas.

Flue gas yang berasal dari radiant section dengan suhu 1015⁰ C mengalir di sisi luar tube memanaskan coil secara *Cross Flow* selanjutnya naik ke atas HT section. *Flue gas* pertama kali

memanaskan *Mixed Feed Coil* row-4 yang masih dingin (suhu 285⁰C). Makin ke atas suhu flue gas akan makin dingin, sedang suhu *Mixed Feed Coil* makin ke atas makin panas.

Untuk menjaga suhu *Coil* tetap dalam kondisi aman, aliran *Mixed Feed* harus dijaga cukup sesuai laju pembakaran. Aliran gas di kontrol melalui FRC-1 dilengkapi alarm *Low Flow* dan sebelum masuk *Mixed Feed Coil* gas tersebut dicampur steam yang bersuhu 325⁰C melalui control aliran FRC-2 yang juga dilengkapi alarm *Low Flow*. Jadi secara operasional pengaman *Mixed Feed Coil* dan sistem downstreamnya terhadap kemungkinan mengalami suhu berlebih (overheating) hanya terdiri atas indikator suhu flue gas dari transition section, flow gas proses yang masuk *Mixed Feed Coil* serta suhu gas poses yang keluar dari *Mixed Feed Coil*. Skema flue gas pada mixed feed coil tersebut dapat dilihat pada gambar 5.

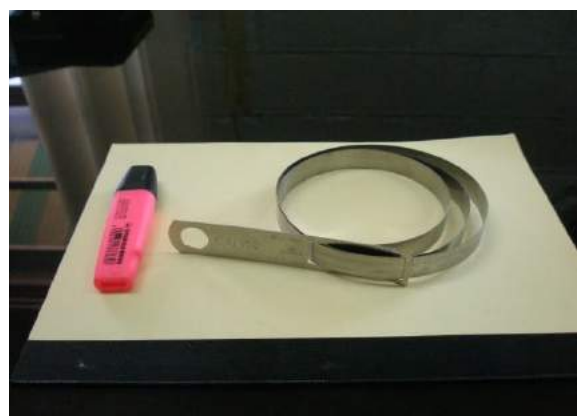
Gambar 6. Alat Ukur Circumference

Salah satu kegagalan yang sering terjadi pada material yang beroperasi pada suhu tinggi adalah terjadinya *creep rupture*, dan terjadinya *creep rupture* ini sering ditandai dengan berubahnya ukuran keliling dari material tersebut. Creep adalah perubahan ikatan struktur atom metal terhadap waktu, pada tekanan dan temperatur konstan. (Robert D. Port, Havey M. Herro, 1991). Untuk metode pengukuran keliling pada tube digunakan alat circum, dari alat ini bisa diketahui keliling tube yang sekarang dan nantinya bisa dikorelasikan dengan keliling dari tube semula.

Untuk mendapatkan ketebalan tube yang akurat pengukuran ketebalan tube menggunakan alat Ultrasonic Thikness Meter (UTM). Dari hasil pengukuran ini dapat dilihat kondisi ketebalan tube terhadap tube standard.

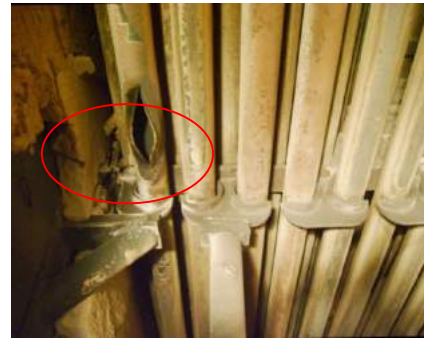
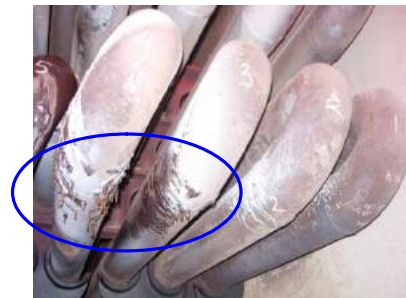
Gambar 7. Tube yang mengalami kegagalan

Pada kegagalan *Mixed Feed Coil* ini pemeriksaan visual menunjukkan sebanyak delapan tube bocor. Lokasi bocor umumnya pada bagian bawah tube (arah jam 6) berhadapan langsung dengan arah *flue gas* dari *radiant section*.

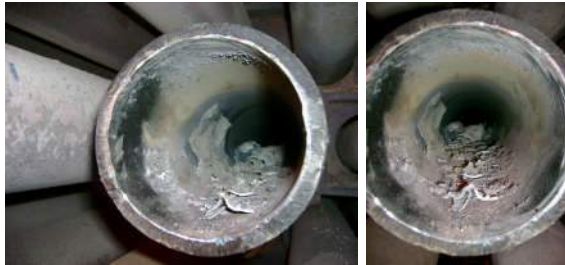
Gambar 8. Deposit di dalam Tube

Dari tube yang dipotong pada gambar 8, terlihat adanya *deposit* atau kerak pada bagian bawah *tube mixed feed*, Analisa kimia lebih lanjut menunjukkan adanya kandungan *vanadium* dan *potassium* tinggi pada *deposit* tersebut. Dua bahan kimia ini biasanya digunakan untuk pemurnian CO₂ di area purifikasi, dari pemeriksaan lebih lanjut diketahui dua bahan kimia tersebut berasal dari *benfield* yang *carryover*.

1. Fenomena rupture akibat overheating umumnya terjadi ketika pabrik beroperasi normal. Berbeda dengan rupture short-term overheating yang umumnya terjadi saat pabrik sedang start-up atau saat kondisi operasi abnormal. Karena itu, saat operasi normal perlu mencegah carryover benfield karena dapat membentuk lapisan deposit di dalam tube.
2. Perlu dilakukannya pemeriksaan secara berkala untuk mengetahui kondisi peralatan (*Mixed feed Coil*) secara dini.
3. Semua fungsi control peralatan di area Purifikasi (area pemurnian gas dan CO_2) yang menggunakan media Benfield dalam proses tersebut, harus selalu dalam kondisi baik, sehingga kemungkinan terjadinya carryover akibat kesalahan peralatan tidak terjadi.
4. Sebelum proses start-up, drain system line N2, LP, dan HP harus selalu diyakinkan tidak ada sisa benfield di dalam line N2 tersebut.

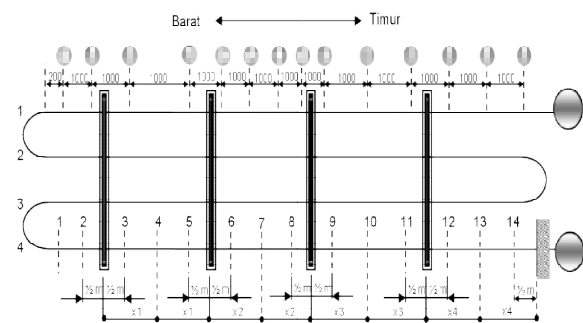
Tabel. 6. Hasil Pengukuran Circumference Coil Mix Feed

Dari data Pengukuran sebelumnya yakni saat Turn Around, didapati bahwa hasil pengukuran menunjukkan pengembangan yang terjadi pada tube mixed feed Coil tersebut belum terdapat kondisi tube yang melewati batasan pengembangan maksimum yang diijinkan. Dapat dilihat pada Tabel 6.

- Coil Baris No.1 = 5" atau standar circum = 398,78 mm (yang diizinkan Max. 408,74 mm)
- Coil Baris No. 2, 3 dan 4 = 5 9/16" atau Standard circum = 443,64 mm (yang diizinkan Max. 454,95 mm)

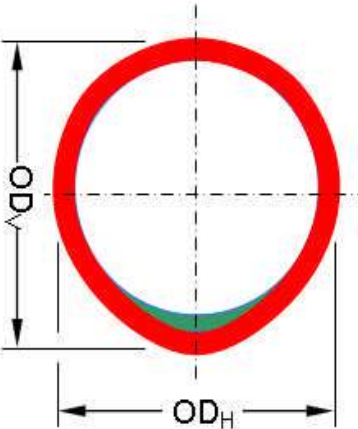
Dari hasil pengukuran *circumference*, pada tube yang mengalami kegagalan pada table 5, menunjukkan bahwa telah terjadi pengembangan tube yang significant dan orientasi *bulging* yang terjadi menunjukkan berada pada posisi bagian bawah tube (batasan maksimum pengembangan/creep berdasarkan standart API 530 sebesar 2,5%). Dari data design tube Circumference maksimum yang diijinkan untuk tube paling bawah adalah: 454,95 mm.

Tube Nr	Circum- (mm)	Expd %	OD _v (mm)	OD _h (mm)	Dev. %
4-1			-	-	-
4-2	456	2,7%	-	-	-
4-3	455	2,5%	-	-	-
4-4	450	1,4%	-	-	-
4-5	464	4,5%	151,0	142,5	6,87%
4-6	465	4,8%	155,1	143,0	9,77%
4-7	465	4,8%	151,5	143,0	7,23%
4-8	469	5,7%	152,5	143,0	7,93%
4-9	466	5,0%	152,8	143,0	8,15%

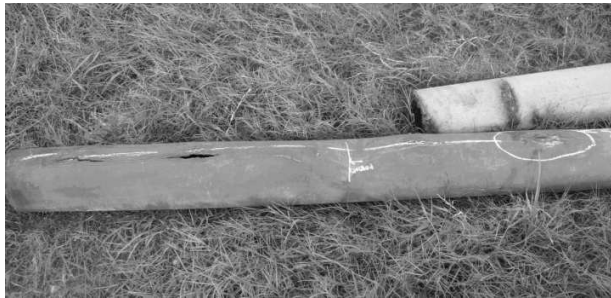
Gambar. 9. Foto Benda Uji *Tube Mixed Feed* yang Rusak

Pada Gambar 9, di atas terlihat kerusakan pada tube dengan terjadinya retak arah memanjang.

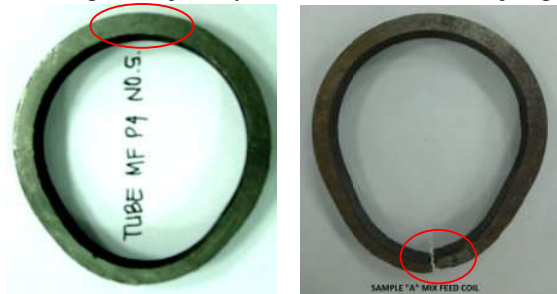
Gambar 10. Potongan Melintang Tube

Pada gambar 10, potongan melintang tube dapat terlihat terjadinya pemuluran di bagian bawah tube dan terlihat adanya perbedaan ketebalan antara bagian atas dan bagian bawah dari benda uji, dari gambar ini dapat diidentifikasi terjadinya *creep rupture* / *local overheating*.

1. Ketebalan tube tidak sama antara bagian atas dan bagian bawah tube. Hal ini disebabkan karena adanya pemuluran.
2. Tube pecah akibat adanya *local overheating* hal ini bisa dilihat dengan pembengkakan tube yang hanya terjadi pada bagian bawah tube.
3. Struktur mikro di daerah tube yang jauh dari kegagalan (tidak terjadi kegagalan) berupa pearlite.
4. Struktur mikro pada daerah dekat dengan kegagalan/pecah berupa bainite, hal tersebut mengindikasikan terjadinya overheating pada daerah tersebut dan terjadi pendinginan yang relatif cepat.
5. Struktur mikro pada daerah akhir retakan terlihat adanya produk deposit, hal mendukung data pada saat tube dipotong banyak terdapat kerak/deposit pada inside tube/coil.

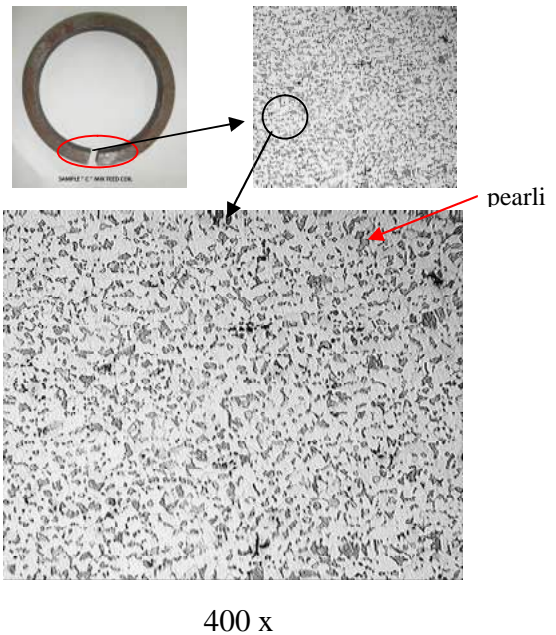
Gambar 11. Struktur Mikro Tube Yang tidak terjadi Kegagalan.

Hasil dari metallography pada bagian tube yang tidak terjadi kegagalan dan pada daerah tube yang terjadi kegagalan dapat dilihat pada gambar 11 dan gambar 12.

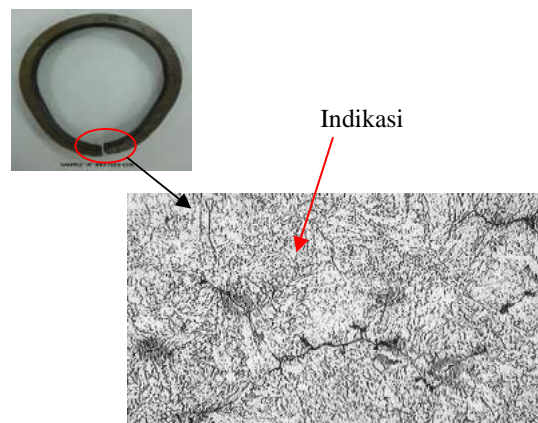
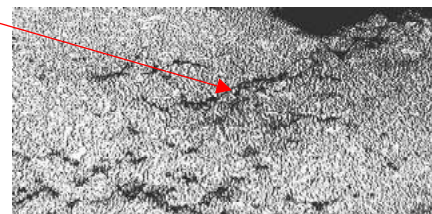
Gambar 12. Stuktur Mikro Bagian Dekat Dengan yang Retak.

Adanya
Deposite

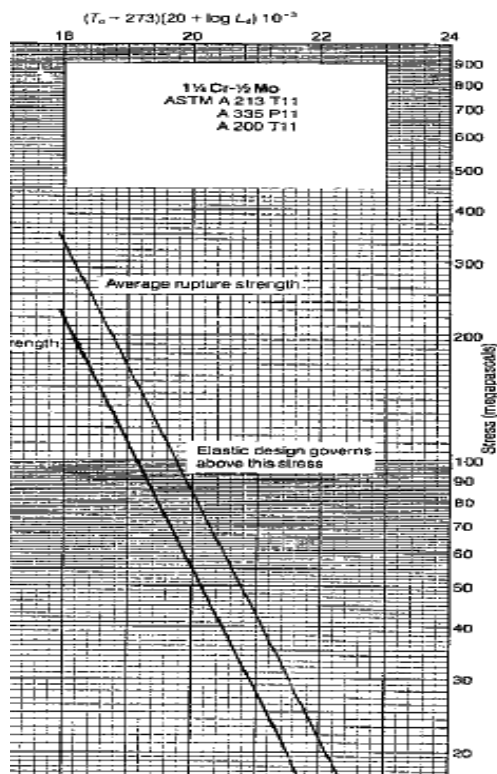
Gambar 13. Kurva LMP untuk Tekanan 23,4 MPa

Dari hitungan di atas bisa diambil kesimpulan bahwasanya material Mixed Feed Coil akan mengalami kerusakan pada waktu 36 jam bila dioperasikan pada suhu 743°C dan mendapatkan tekanan 3,63 Mpa. Bila kita menggunakan kurva minimum dimana, $Q/R = LMP$ adalah 21,18 seperti ditunjukkan dengan garis merah pada kurva, dengan menggunakan persamaan yang sama didapat suhu 710°C pada kurun waktu 36 jam tube akan mengalami kerusakan. Dari perhitungan ini bisa diambil kesimpulan tube akan mengalami kerusakan dalam waktu 36 jam pada suhu antara 710°C dan 743°C.

Perhitungan di atas merupakan gambaran bagaimana waktu dan suhu yang mempengaruhi terhadap terjadinya kerusakan bila dihubungkan dengan *Larson Miller Parameter Curve*. Perlu diingat bahwa hitungan ini bersifat estimasi bukan hitungan matematika yang bersifat pasti, untuk perhitungan pasti digunakan untuk material tube yang baru.
