ANALISA KEGAGALAN PADA DRILL PIPE DI RIG PDSI D1500/53
Anggoro Tri Prakoso¹, Suhardan², Ozkar F. Homzah^{3*}, Sofwan Hariadi⁴

ABSTRAK

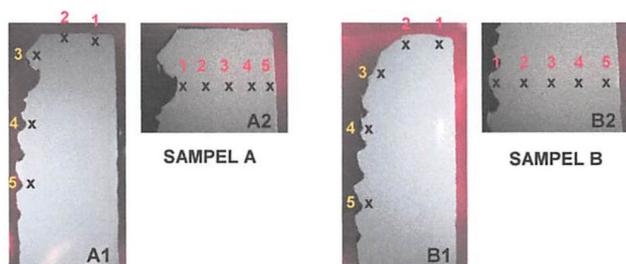
Gambar 3. Spesimen Uji Kekerasan

Pada tabel 1, menunjukkan data sekunder material spesimen, lalu diambil 5 titik pengujian untuk 4 buah spesimen dengan permukaan patahan seperti diilustrasikan pada gambar 3.
